# Une concentration de vestiges sous-marins unique au monde

# USS SUSAN B. ANTHONY

(Shom 14590092 - EA 3112)

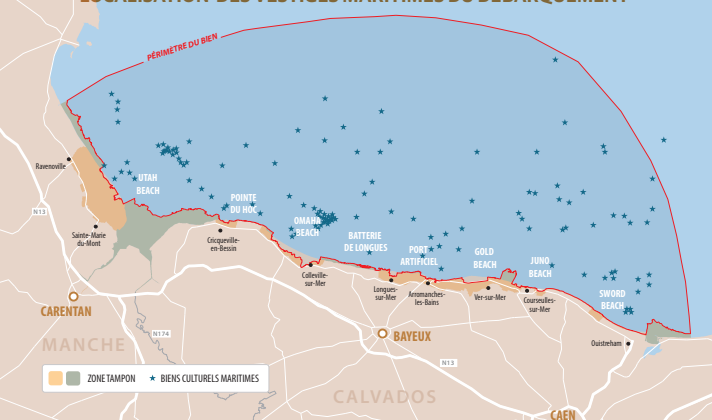
## LOCALISATION DES VESTIGES MARITIMES DU DÉBARQUEMENT

Environ 150 sites archéologiques sous-marins témoignent encore des opérations de Débarquement sur les plages normandes, entre le 6 juin et novembre 1944 (date de fin d'activité du port artificiel d'Arromanches). Aucun autre événement historique au monde n'est mieux illustré par ses vestiges sous-marins. Epaves de navires, de blindés, restes de deux ports artificiels, ces sites illustrent la variété des moyens mis en œuvre à cette occasion par les Alliés.

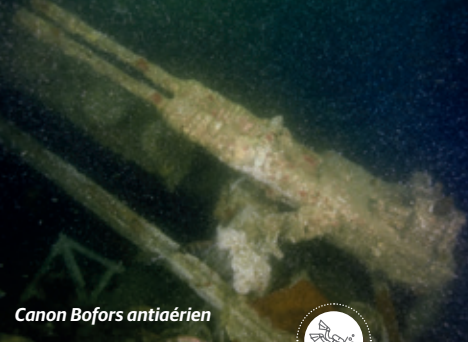
- 2 En longeant l'épave **côté pont**, du nord-ouest vers le sud, on passe devant les restes d'un pont en bois, d'un **grand mât** et de deux **mâts de charge**, de deux **treuils** et d'un **support de canon antiaérien circulaire** d'environ 5 m de diamètre. On peut voir des **munitions** autour de l'épave.

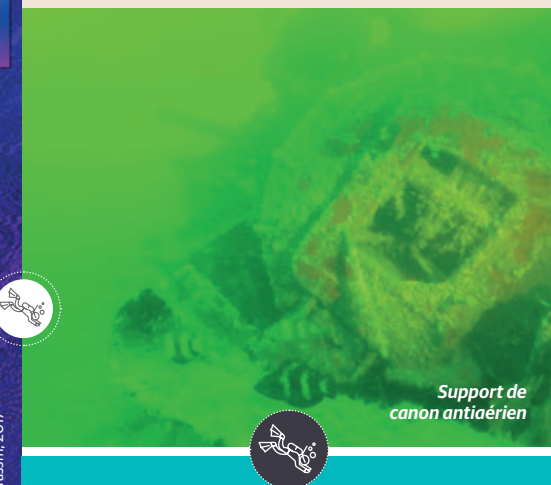
Vestiges d'escaliers

- 5 Toujours plus au sud peuvent être observés des **restes d'escaliers métalliques**.
