## Une concentration de vestiges sous-marins unique au monde

# CHARS SHERMAN AMPHIBIES D'UTAH

(Shom 14591239 - EA 4453 / EA 5393)

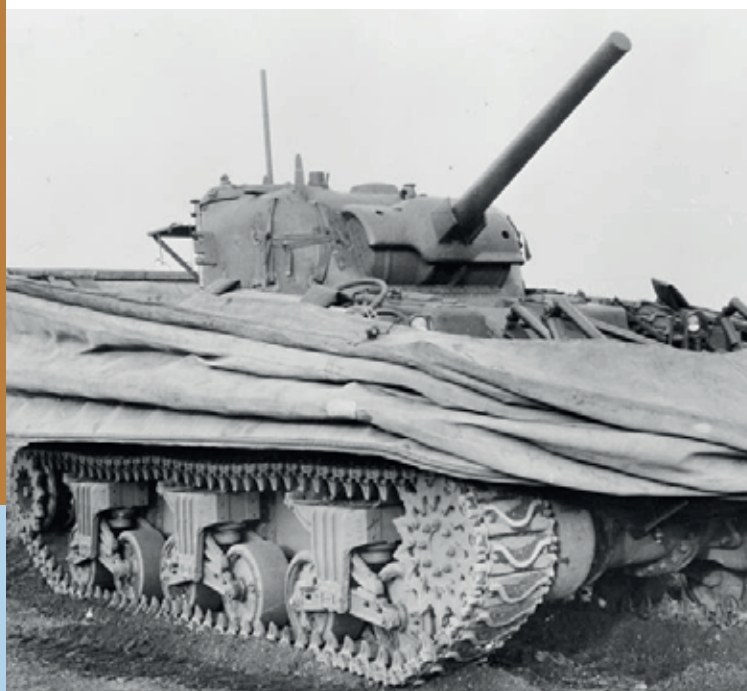
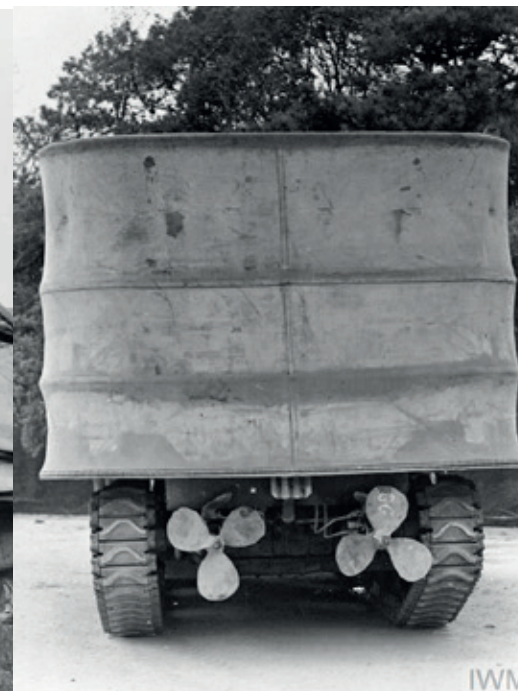
Les chars Sherman DD (Duplex Drive) sont des **blindés amphibies** chargés d'apporter un appui rapide aux soldats à pied. Imaginés par le **général britannique Percy Hobart** et utilisés dès 1943, ils répondent à la problématique du débarquement de chars sur le rivage dans le cadre de l'**Opération Neptune**. Ce terme désigne le débarquement en Normandie au sein de l'opération Overlord (création d'un nouveau front en Europe de l'Ouest). Les Sherman DD sont des chars de construction américaine auxquels le constructeur ajoute deux **hélices orientables**

à l'arrière ainsi qu'une **jupe de toile** attachée au-dessus des chenilles, formant ainsi une sorte de coque. Lorsqu'elle est dépliée, celle-ci permet au blindé de flotter. Une fois à terre, la toile est repliée, les hélices sont désengagées et le char retrouve sa fonction initiale.

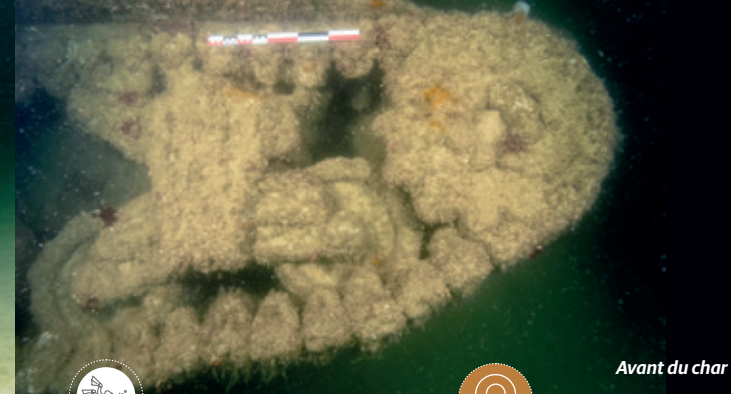
Arrière du char :  
cadre de la jupe  
et supports de  
l'hélice apparents

- Les deux chars situés au nord du site sont en bon état de conservation. Couchés sur leur flanc **gauche**, ils se font face.
- Le **support métallique de la jupe** en toile est bien apparent sur le char situé au nord du site. Malgré l'ensablement, on peut distinguer une **embase d'hélice** à l'arrière de chacun.

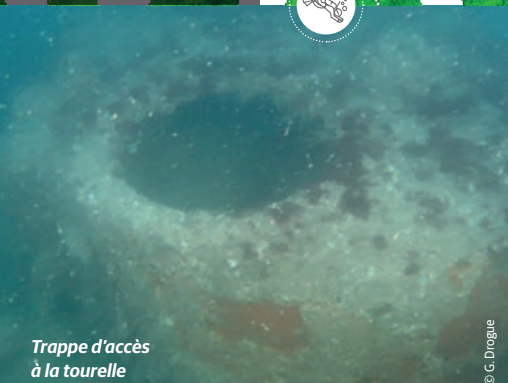
Trappe d'accès  
à la tourelle

- 3 À 46 m plus au sud, on peut observer les vestiges d'un **troisième char isolé**. En très bon état de conservation, il est posé à **plat**, légèrement **incliné sur son côté droit**, ensablé jusqu'au-dessus de la chenille. Le support de la jupe est apparent sur l'avant, l'arrière et le côté gauche. On distingue l'embase de l'hélice arrière gauche. Par l'ouverture de la tourelle, on distingue la culasse du canon de 75 mm.

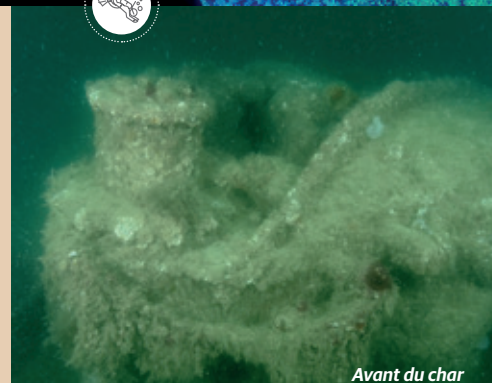
Avant du char
