# Une concentration de vestiges sous-marins unique au monde

# FORT NORFOLK

(Shom 14590119 - EA 3148)

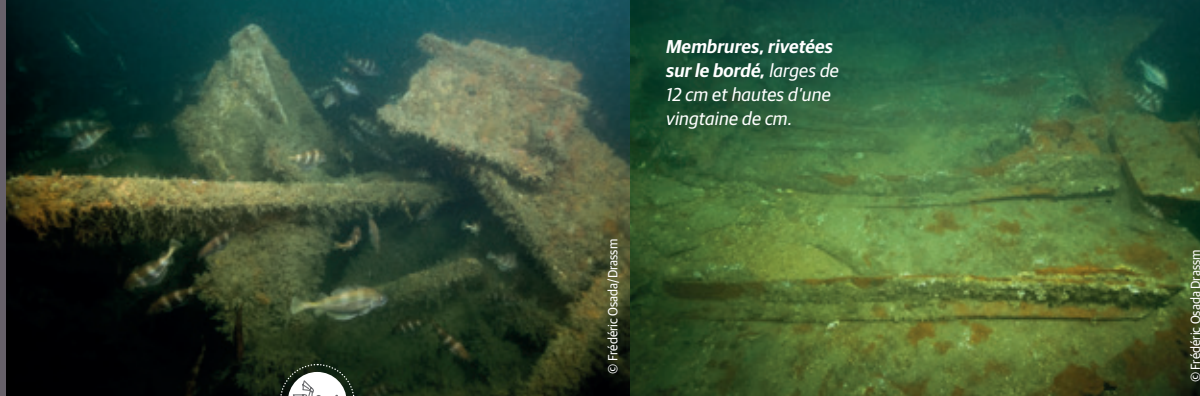
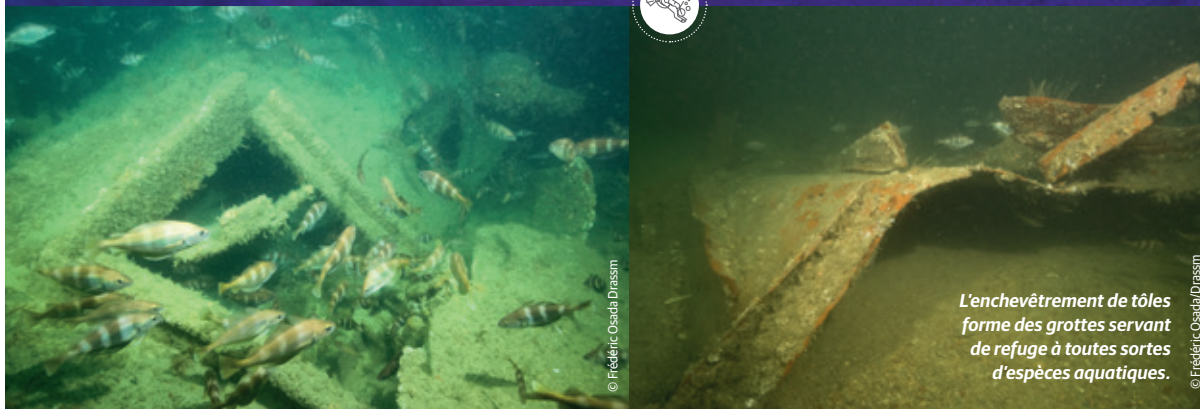
Plan du site (coordonnées en WGS 84), caps et distances

- **Surface totale du site** | 145 m de long sur 40 m de large sur 7 m de haut
- **Profondeur maximale** | de 24 m à 32 m de profondeur
- **Nature du fond** | sable

Le mauvais état de conservation et le ferrailage dont l'épave a été victime rendent **difficile l'identification des structures maîtresses du navire**. Il faut traverser des petits bancs de sable pour passer d'un morceau à l'autre. On peut néanmoins distinguer des **membrures, un cabestan ainsi qu'une chaudière**. La **proue au sud** est la seule partie de l'épave restée entière, même si elle est très ensablée. On peut voir des mâts couchés sur le sable.
